毎時潮位グラフ 名古屋 2023年5月28日の潮位予測

川底のようす (河口から約4km)

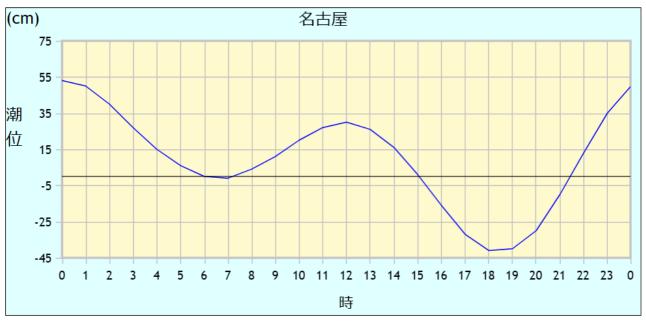
- ・ グラフの縦軸は潮位、横軸は時刻を示しています。
- 潮位は標高(単位:センチ)で表示しています。

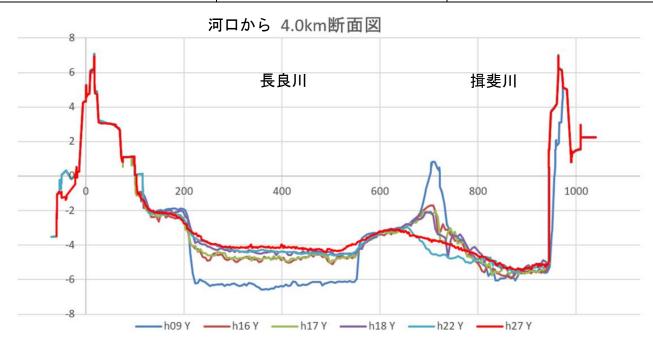
河口堰が運用され、水深6mまで浚渫された川底には厚さ約2mのヘドロの堆積は変わりませんでした。

酸化還元電位もマイナスで還元状態。酸素を必要とする生きものは生存できません。硫化水素が噴出する穴も見られました。

AM10:30	揖斐川	長良川
(潮位 TP 約 0.15m)		
水深 m	3. 0	4. 1
水温: ℃	20. 6	20. 6
	砂	
	船A	ヘドロ(硫化水素不出穴あり) 船B
	船A	AAA
酸化還元電位(ORP):mv	+168	-281
