ヨシ群落の死滅と生存

山内克典*・古屋康則・足立 孝

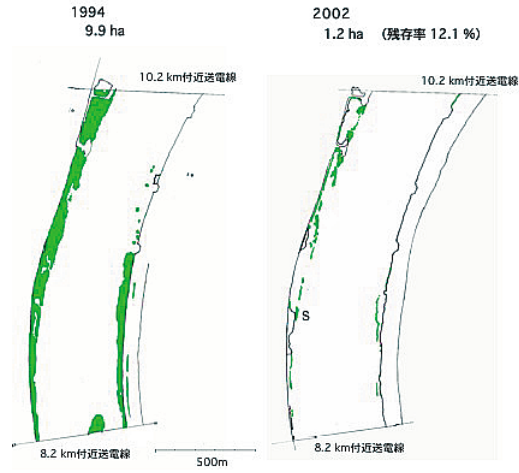
図2．長良川河口堰湛水域におけるヨシ群落の変化. 2.
 s: 9 km 地点塩分観測所. 山内ら(2010)¹⁰⁾より転載.

河口堰運用開始から2002年までの7年間に起きたヨシ群落の全体的な変化について述べる。伊勢大橋から長良川大橋間(約8 km)のヨシ群落の面積は、1994年当時は34.4 ha、2002年は3.8 haと推定された(図1、2に調査結果の一部を示す)(山内らの原報告¹⁰⁾では1994年のヨシ群落面積は42.5 haとされたが、34.4 haの間違いである)。この区域では7年間でヨシ群落の約9割が消滅したことになる。

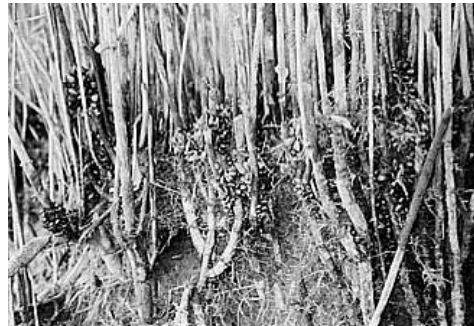
図6 . 6.6 km 地点右岸のヨシ残存地の川側浅渚部のヨシ根元部分(1999.7.30,出水後堰ゲート開放時).地下茎,根が水中に露出していることが分かる.根茎マットは強固であり,地盤の保護に大きな役割を果たしている.ヨシ根元の貝類はカワヒバリガイ.

同じ水深でも、地盤が平坦なところでは、周囲に深い水深の河床をもつ地盤に比べて早く死滅した。平坦な地盤のヨシでは地下茎や根が地中から露出していないのに対して、浚渫区域で川の流に面したヨシでは地下茎や根を水中に露出していた(図6)。浚渫部に面した地盤や畝状地盤のヨシ群落は比較的長い間生残した。このようにして、湛水域のヨシ群落

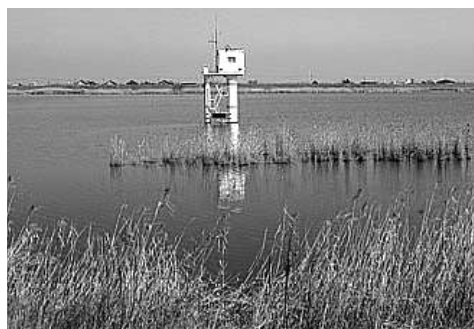
図7 . 9 km 右岸ヨシ密度調査地点(図4,5)の残存ヨシ群落(2007.1.30).山内ら(2010)¹⁰より転載.

山内ら⁸⁾が以前報告した長良川右岸6.7 km、6.8 km 地点、および本報告の6.6 km 地点の残存ヨシ群落(地盤高T.P. 40-70 cm)は2007年までにすべて消滅した。9 km 地点の残存ヨシ群落も線から点へと衰退しつつある(図4, 7, 8)。なお、図5に示した9.7 km 地点のヨシ群落については、途中で土盛りがなされたため、観察を中止した。

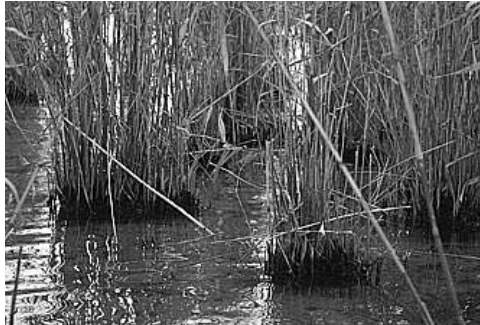
図 8 . 右岸 9 km 地点の“点状”ヨシ群落(2007 . 12 21 . 水面高 : T P 81 cm) . 河口堰運用前はヨシが密生していた場所 (図 2 , 4 , 5 参照) . ヨシ生育地盤は水面より上にあっただことがわかる . 周囲のヨシが死滅後に根茎が腐り , もろくなった地盤が洗掘されて , このような状態になったと考えられる . 山内ら (2010)¹⁰⁾より転載 .

察することが出来た。そして、それまでの調査でまったく気づかなかった重要な発見があった。点状に衰退したヨシ群落は一見して水深約 20-40 cm (T.P. 60-40 cm) の地盤に生育しているように見える (図 8-10) しかし、ヨシの根元部分を見ると、水面より高い“小地盤”上に生育していることが分かる。これらの群落はもともと T.P. 80 cm 以上の“小地盤”と同レベルの平坦な地盤に生育していたものであり、おそらく、周囲のヨシが死滅した後で、根茎が腐ってもろく

点状のヨシ群落生育地盤の高さは、ヨシ株間を計測した場合、本来の生育地盤高でなく、洗掘されて低くなった地盤を見ていることになる。図 8 に示した 9 km 地点の点状ヨシ群落の地盤高は株間で計測したところ平均 T.P. 52.7 cm であった。同様に、7.5 km 地点左岸では (図 9) 平均地盤高は T.P. 41.0 cm、6.9

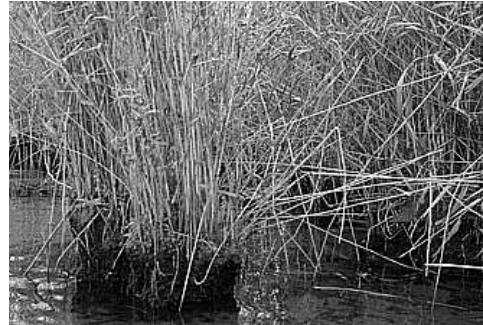
図 10 . 右岸 6.9 km 地点本流側に“点状”に分布するヨシの小群落 . 河口堰運用前はヨシが密生していた場所 . ヨシ生育地盤は水面 (T P 80 cm) より上にあることがわかる . 周囲のヨシが死滅後 , 地盤が洗掘されてこのような状態になったと考えられる (2007 . 12 21 . 水面標高 : T P 80 cm) . 山内ら (2010)¹⁰⁾より転載 .

km 地点右岸のヨシ群落 (図 10) では平均地盤高は T.P. 62.5 cm であった。比較的良好に生育しているように見えるヨシ群落においても、部分的にヨシが死滅したとき、地盤が洗掘され、地盤高が低下することがある (図 11)。したがって、根元部分が見えない状態で水上からヨシ群落の生育地盤高を測定する場合、本来の地盤高を把握するための特別な工夫が必要であることが分かった。

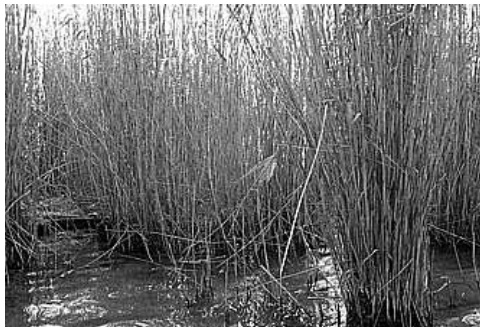
図 9 . 左岸 7.5 km 地点本流側の“点状”に分布するヨシの小群落 . 周囲の地盤がヨシ死滅後に洗掘されて , このような状態になったと考えられる (2007 . 12 21 . 水面標高 : T P 80 cm) .

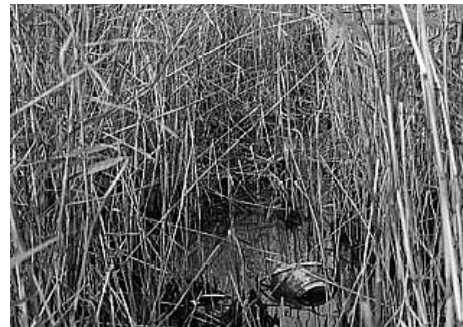
図 11 . 長良川右岸 10 km 地点のヨシ群落(2007 . 12 21 水面標高 : T P 81 cm) . ヨシ群落内に死滅したヨシの痕跡が水面上の“小地盤”に見られる . それらの周囲の地盤が低いのは , 本来の地盤がヨシ死滅後に洗掘されたためと考えられる .

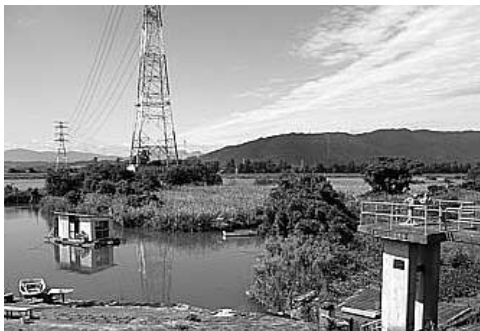
図 12 . 河口堰運用後ほとんど変化のなかった左岸 12.5 km 地点のヨシ群落 (2007.9.27). 山内ら (2010)¹⁰⁾より転載 .

は、どの地点においてもほぼ例外なく衰退していった。例外的に堰運用前の状態のままほとんど変化なく保たれている場所が12.5 km 地点左岸に見られた(図12, 14)。この12.5 km 地点のヨシ群落については次項で詳しく述べる。

河口堰運用後も良好な状態が続いている 12.5 km 地点左岸のヨシ群落 (図 12) の調査は、2007 年 9 月 27 日と 10 月 11 日に行われた。調査時の船頭平における水位はそれぞれ T.P. 145 cm および T.P. 126 cm であった。2 本のラインセ

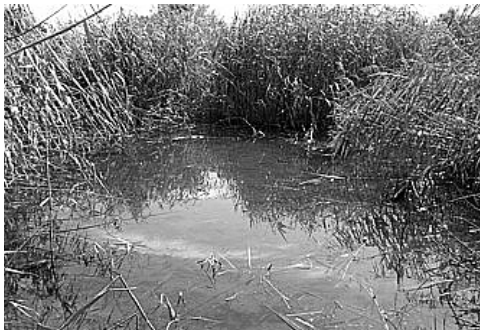
図 13 . 12.5 km 地点ヨシ群落内でヨシの死滅した箇所 地盤高:T.P.78 ~ 84 cm (2007.9.27). 山内ら (2010)¹⁰⁾より転載 .

ンサスにおいて、ヨシの生育地盤高は T.P. 97-127 cm の範囲にあった。T.P. 116 cm 以上、とくに T.P. 130 cm 以上の地盤には、ゴキヅル、セイタカアワダチソウ、オギ、ノイバラ、メダケ、ヤナギ類などの植物が生育していた。一方、T.P. 78-84 cm の比較的低い地盤で植物が生育していない場所が見られた (図 13, 14)。腐朽したヨシの茎が残存していたので、ヨシが死滅した跡であることは間違いない。

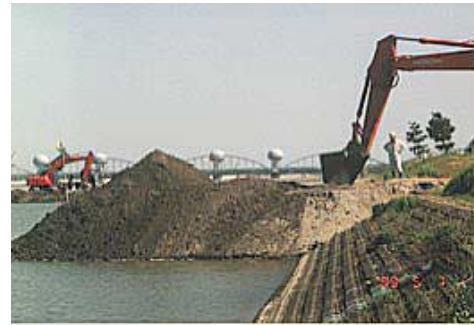
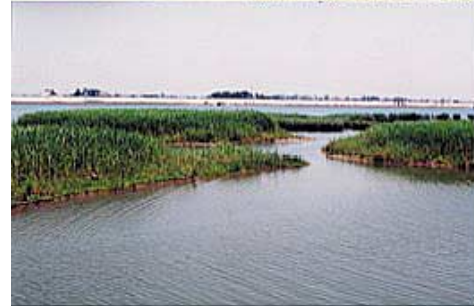
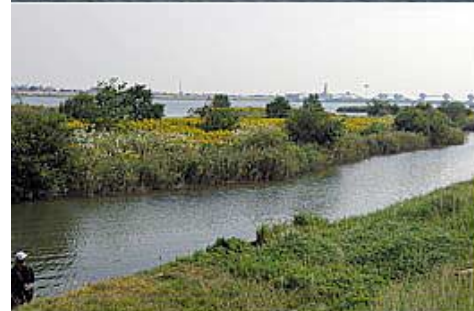
図 16 . 伊勢大橋-近鉄鉄橋間に造成されたヨシ植栽中州.

上: 1999 年 5 月 7 日, 中州造成中. 中: 2001 年 7 月 5 日, 下: 2007 年 10 月 23 日. 1999 年に造成されたヨシ植栽造成中州は、当初ヨシがよく繁茂していたが、現在中州中央部はセイタカアワダチソウ、オギ、ヤナギ類等によって占められ、ヨシは中州の周囲に約 1 m 幅で残っている.

1999 年から造成され始めた伊勢大橋近鉄鉄橋間のヨシ植栽造成中州も当初はヨシがよく繁茂していた¹⁴⁾。現在まで 14 の中州が造成されているが、中央部はセイタカアワダチソウ、オギ、ヤナギ等に占められ、ヨシは中州の周囲に幅約 1 m で残っているにすぎない(図 16)。2007 年 12 月 21 日の調査では、中州のヨシは T.P. 80 cm より低い地盤では生育していなかった。また、中央部の地盤高は T.P. 150 cm 程度とされているので、
