# 徳山ダム導水路学習会

## 木曽川水系連絡導水路計画

# 木曾川水系連絡導水路

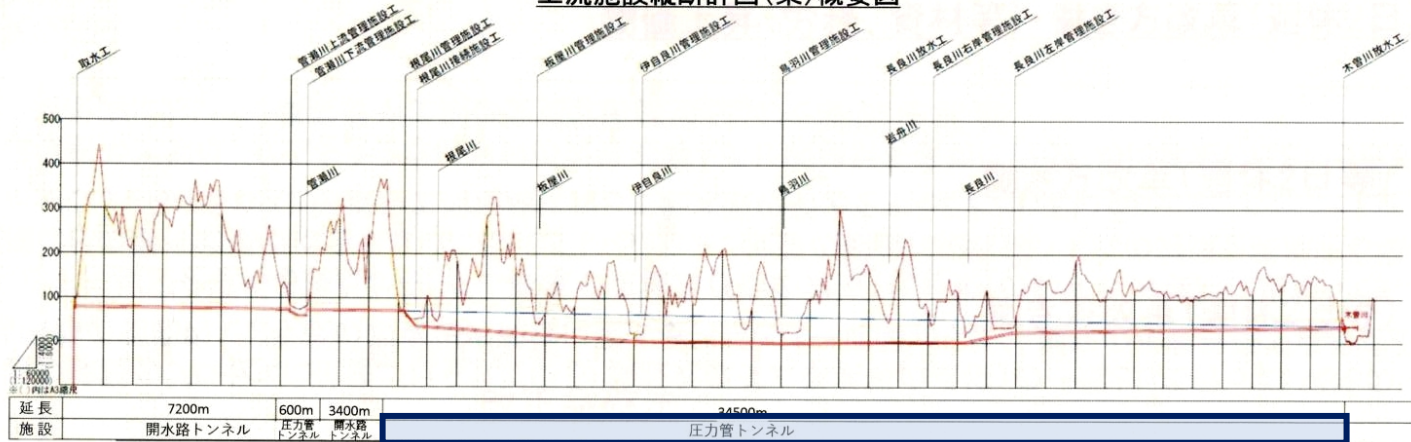
### 上流施設縦断計画(案)概要図

開水路トンネル区間  
(設計流量:20m<sup>3</sup>/sの標準断面)

圧力管トンネル区間  
(設計流量:20m<sup>3</sup>/sの標準断面)

圧力管トンネル区間  
(設計流量:15.3m<sup>3</sup>/sの標準断面)

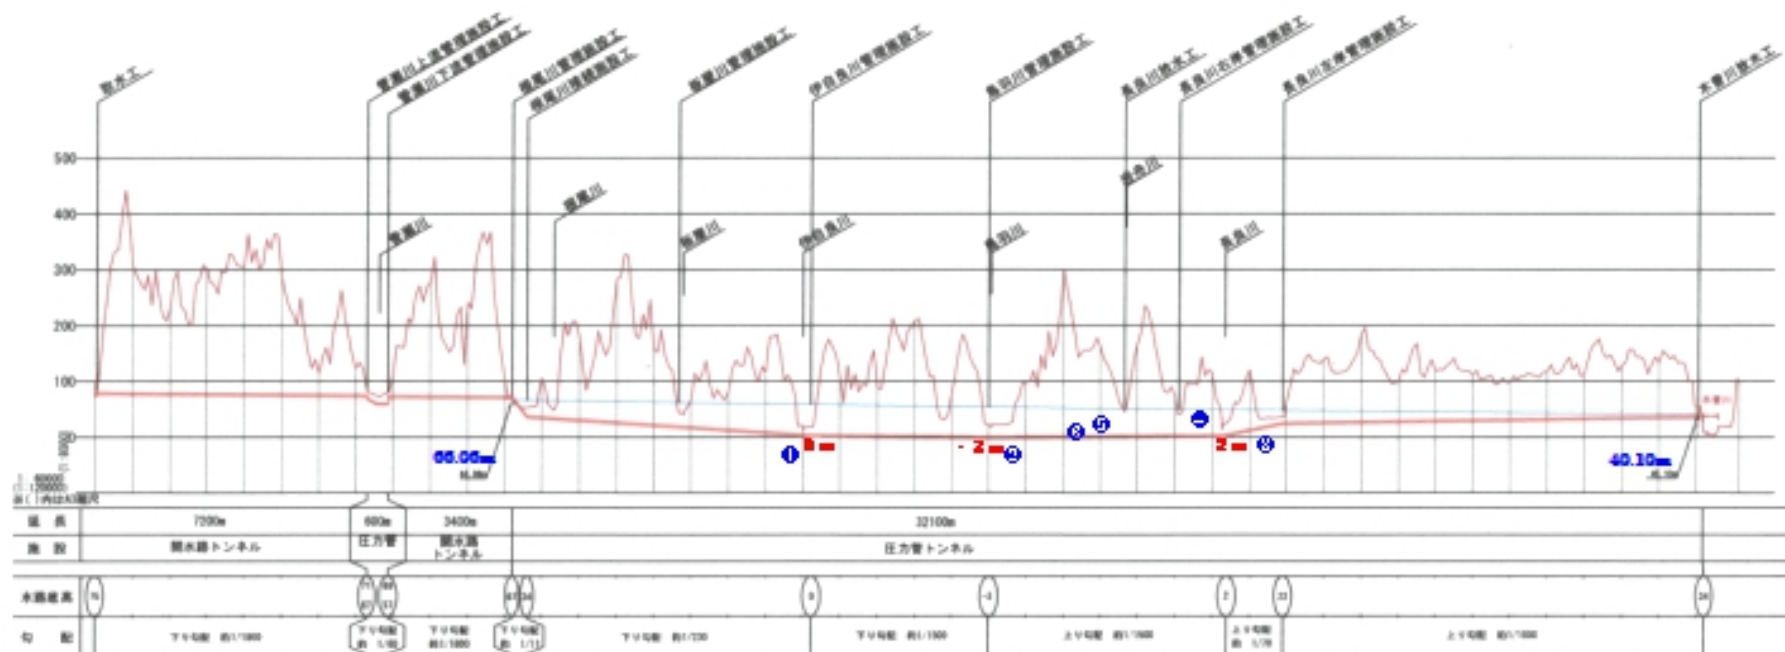
# 上流施設縦断計画（案）概要図

▲	山
—	トンネル中心線

開水路トンネル  
(山岳部)

一般的な山岳工法 (NATM工法)

圧力管トンネル  
(尻尾川→反乱川)

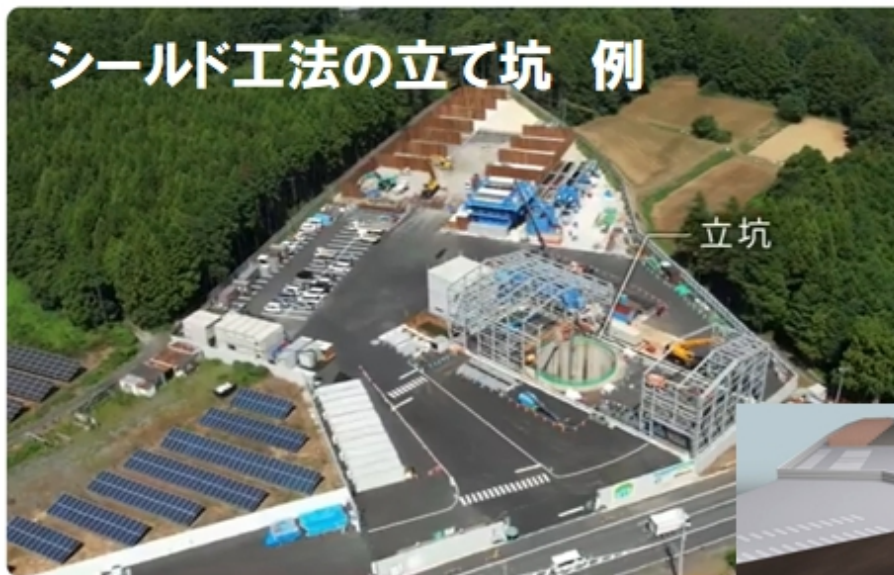
安藤ハザマ R5霞ヶ浦導水石岡トンネル（第3工区）新設工事紹介

- シールド工事の立て坑は、直径約10m。作業ヤード確保のための森林伐採は？
- 完成した後は、「管理施設工」として地上構造物として残るが、調圧水槽？
- どうやって管理をするのか？

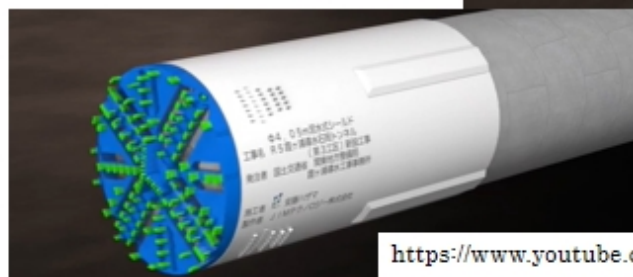
シールドマシン  
φ4.05m泥水式

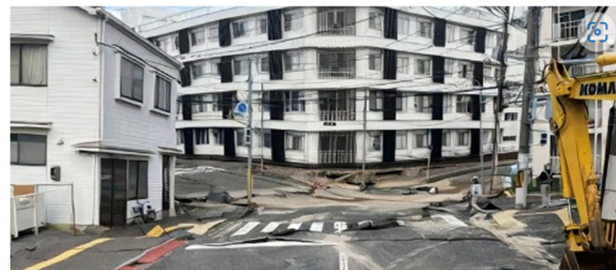
# 2024年9月26日 広島市下水道 シールド工事事故

陥没事故の概要。陥没に伴って水道管や下水道管が損傷した（出所：広島市）

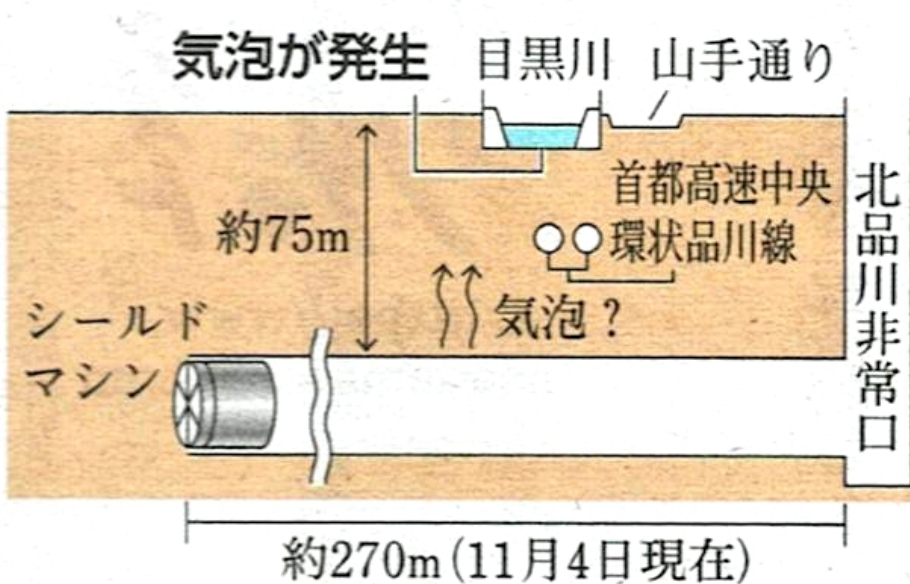
断面図のイメージ

② 北品川非常口付近の

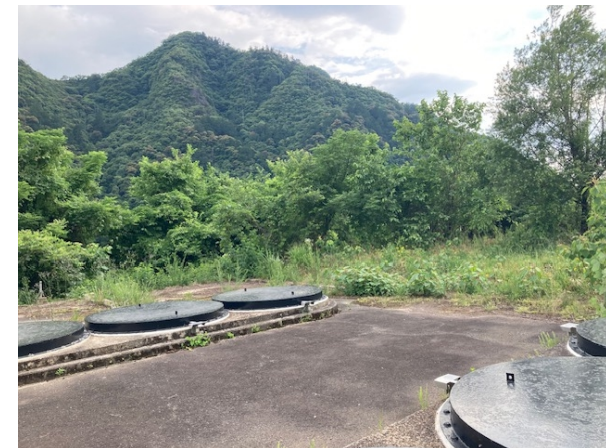
標高22.0m

最深河床高13m

水源井 深さ11m 11m

水源井 深さ13m

水源井 深さ17m 5m

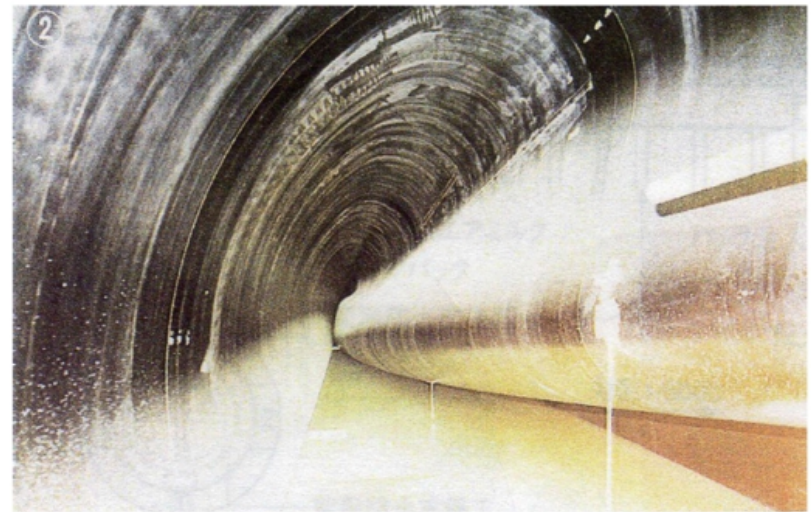
# 地下水圧による管の変形事例

**那珂導水路**（霞ヶ浦導水路事業）  
延長42.9km 内径4.5m  
圧力水路トンネルにおいて、  
140mにわたって変形した事例。  
1999年3月

Fig.2 変形した鋼管の内部（日経コンストラクション，1999）  
Inside the bended steel pipe

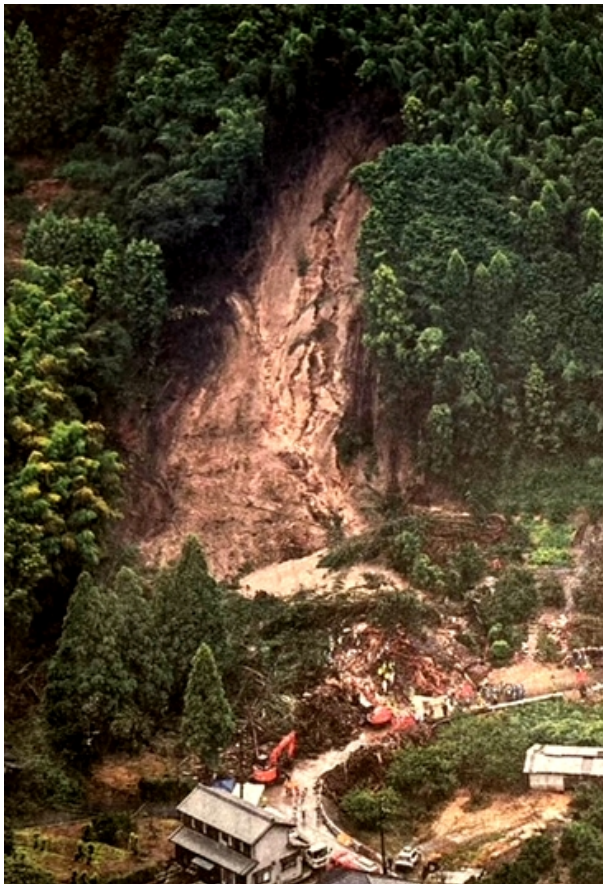
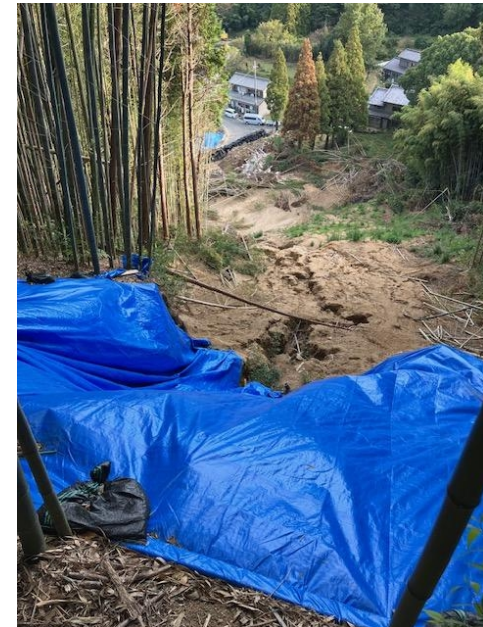
# 2024年8月27日 愛知県蒲郡市竹谷町大久古において 発生した土砂崩れ事故

死者3名、負傷者2名、家屋の全壊1戸という痛ましい惨事です。

この現場では豊川用水蒲郡支線(内径60cm)が地すべり源頭に設けられており、愛知県、蒲郡市、水資源機構中部支社、土地改良区で編成される「土砂崩れ現地調査チーム」で昨年5月に調査報告が出されています。

調査報告は「特別な豪雨もなく、地下水を集める地形でもなく、簡単に崩れる傾斜面でもない、用水管路の空気弁の漏水の可能性もないので原因を特定できなかった」とまとめています。

しかし現場状況から土砂崩れ源頭から約2m上にある空気弁の漏水が土砂崩れを引き起こしたと見るのが自然です。
